Juni 2019  
Update van (technische) informatie voor de vakmannen en -vrouwen bij FOCWA-bedrijven.

# KANTINE FOCWA JOURNAAL

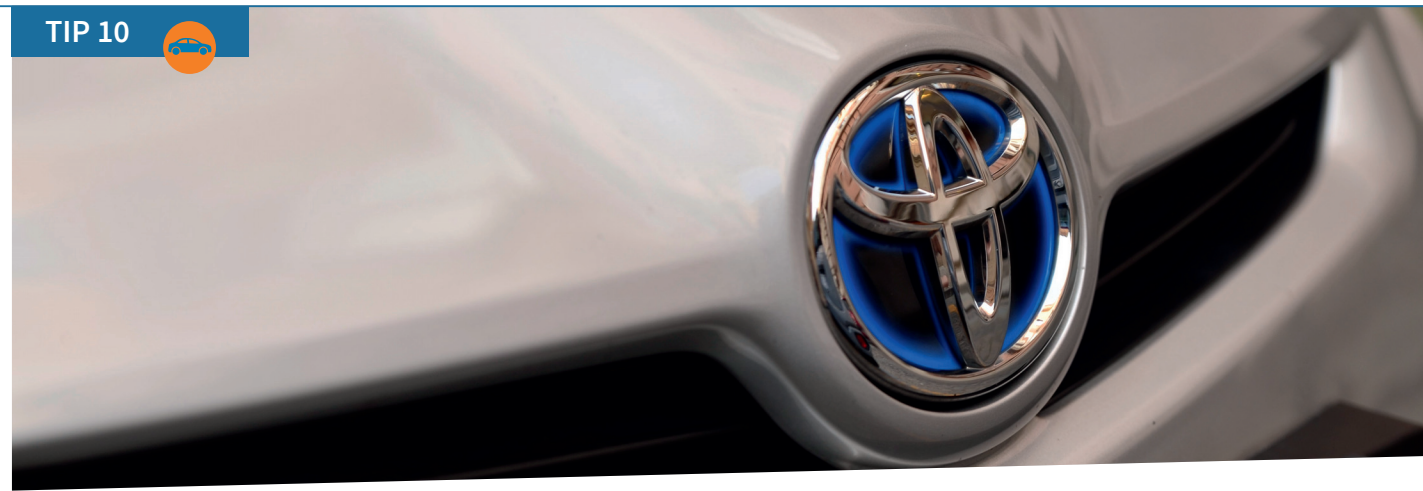
### Aanpak met activering van AFGS:

Motorkapscharnieren

- Actuatoren vervangen
- Beide scharnieren voor motorkap controleren en eventueel vervangen
- Auto's vanaf 09/2011: indien scharnieren in orde de scharnieren met een reparatieset repareren

Motorkapsluiting

- Beide motorkapsloten vervangen
- Bovendelen van het slot controleren en eventueel vervangen

### Aanpak zonder activering van AFGS:

- Beide scharnieren voor motorkap controleren en eventueel vervangen
- Bij defect scharnier de actuator vervangen

- Beide motorkapsloten controleren en eventueel vervangen
- Bovendeel van het slot controleren en eventueel vervangen

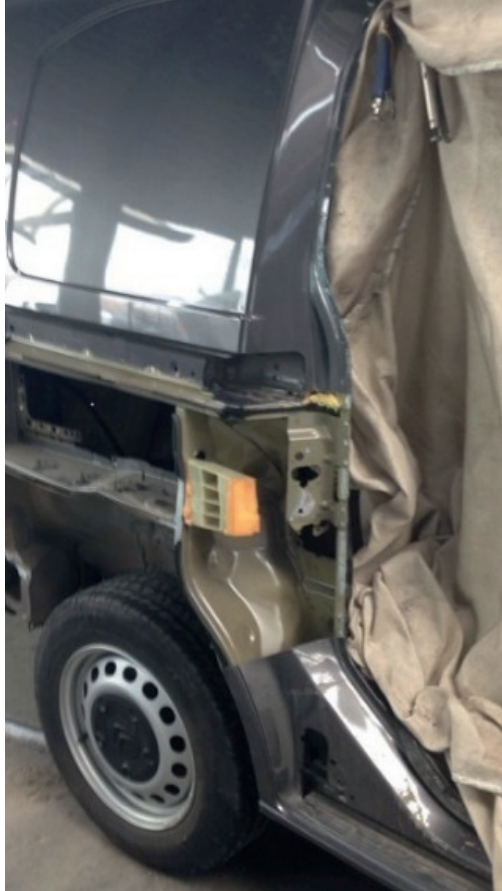
Onlangs kregen we de vraag waar de snijlijnen in het zijpaneel van een nieuwe Citroën Jumpy mogen worden geplaatst. In dit geval had de hersteller een aantal mooiere plaatsen gevonden dan in eerste instantie in de fabrieksmethode stond beschreven. De snijlijnen moeten namelijk onderaan de raamstijlen en onderin de dorpel worden geplaatst. Bij een gesloten cabine gaat men uit van het vervangen van een volledig zijpaneel. Maar dat is zonde van de tijd en van de auto! Aan de hand van de informatie van de hersteller hebben we beschreven hoe het kleiner kan. Deze informatie vindt u in tip 'CITR266'. Want - zo blijkt - in de reparatiemethode stond de volgende tekst: 'OPMERKING: de snijlijnen 'a', 'b', 'c' dienen ter indicatie en kunnen verschillen, afhankelijk van de verschillende gevallen die mogelijk zijn bij het gedeeltelijk vervangen van het achterste deel van het zijpaneel met ruiten.' Oftewel, Citroën heeft een voorkeur, maar daar kunt u van afwijken als dat nodig is. Het resultaat is een mooie reparatie!

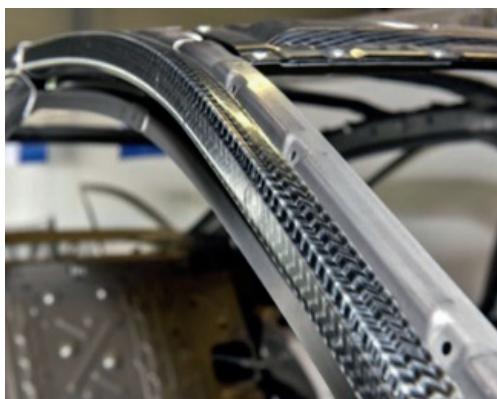
Deze uitspraak horen we regelmatig bij de Technische Helpdesk. Dat is een begrijpelijke gedachte, zeker als je bedenkt dat de meeste schadeherstellers zijn opgegroeid met lassen. Maar zoals altijd kan het nóg beter. Bij het laatste model van de BMW 7-serie wordt de dakplaat volledig verlijmd. Er worden weliswaar maar liefst acht blindklinknagels gebruikt, maar die zijn om een massaverbinding te maken tussen de carrosserie en de (aluminium) dakplaat.

Waarom BMW dat doet? Dat is vrij simpel. Hoewel de lijmverbinding veel hogere eisen stelt aan omstandigheden, zoals bewerkingstemperatuur en reinigen van het object, is het resultaat (mits correct uitgevoerd) sterker dan een lasverbinding. Maar dat is niet het enige. Lijmen vergt minder bewerking, werkt schoner en levert zeker bij een dakplaat een mooier resultaat op. De toepassing van Carbon in de constructie van de auto is ook een reden om niet te lassen of klinken.
