## WANNEER MOET DE CAMERA VOOR RIJHULPSYSTEMEN -R242- GEKALIBREERD WORDEN

**November 2021.**  
Update van (technische) informatie voor de vakmannen en -vrouwen bij FOCWA-bedrijven.

## BUMPERREPARATIE IN RELATIE TOT RIJHULPSYSTEMEN

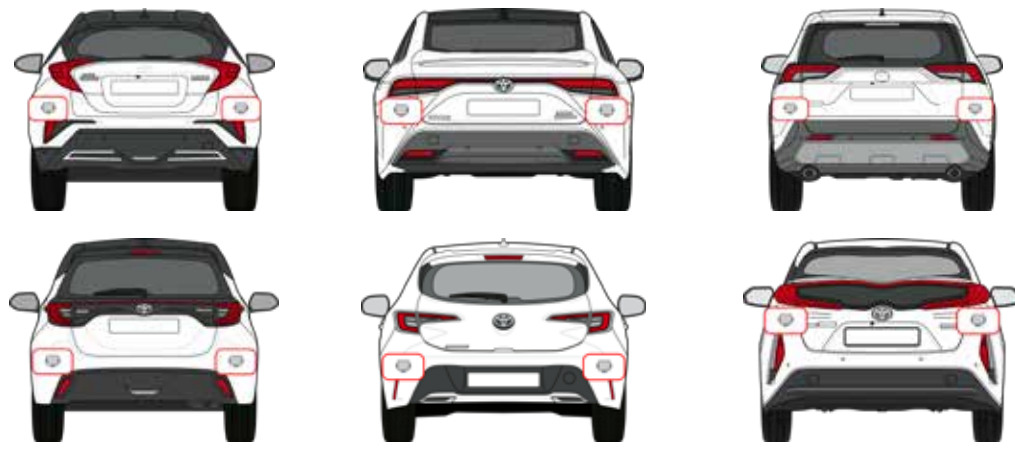
**B**ij aanwezigheid van blindspotradarsensoren moet er bij de reparatie van de achterbumper van de volgende modellen rekening gehouden worden met onderstaande richtlijnen.
